Das Gebäude wurde 1925 als Villa zur Wohnnutzung erbaut und steht seit 2013 unter Denkmalschutz.

Dachform 1925: zeltartiges Mansarddach mit kleinem Belvederetürmchen oben in der Dachmitte.

Villa Bayreuth (später Altes Offiziersheim), 1932

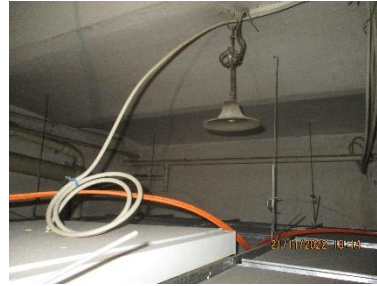
## Hausmeisterraum

Hohlraum abgehängte Decke

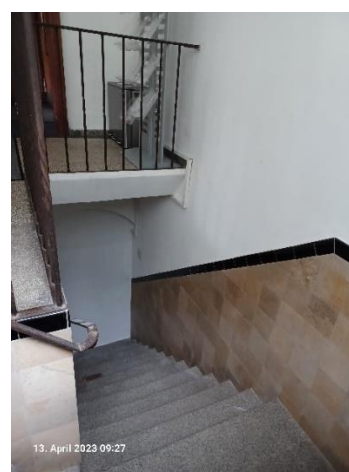
Innere Verbindung/Treppe vom EG zum 1. OG  
Diese Verbindung ist aufgrund der unterschiedlichen Nutzung (AWO) von der VHS hier getrennt/verschlossen.

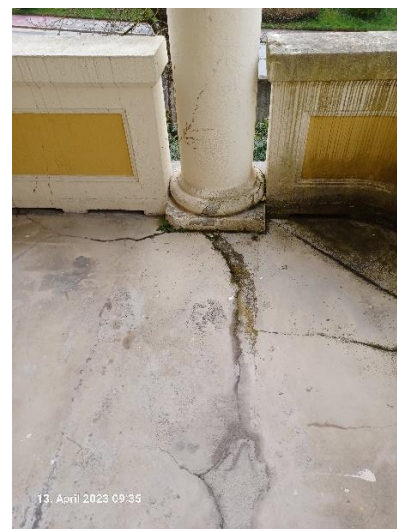
Balkonsanierung darüber in 200\_  
(Unterfang/Stützung war erforderlich)

Boden von Balkon/Terrasse:  
Belagssanierung steht an  
(Risse, Abdichtung)

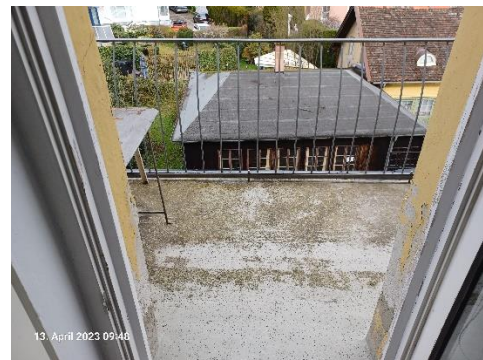
Fenstertür aus den 1970er  
(Isolierverglasung)

Kleiner Balkon über Dach von WC-Anlage  
Balkonboden und Geländer  
saniert

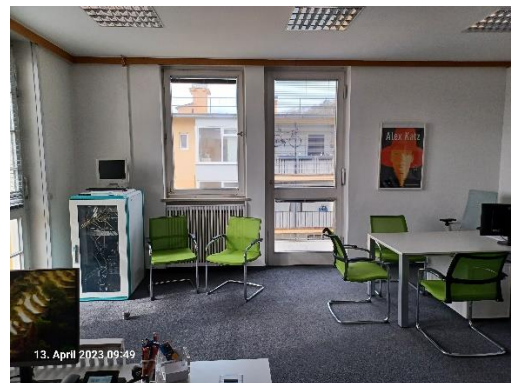
Mit Zugang zum großen Balkon  
Fenster aus den 1970er mit später nachträglich  
Aufgesetzten Holzsprossen

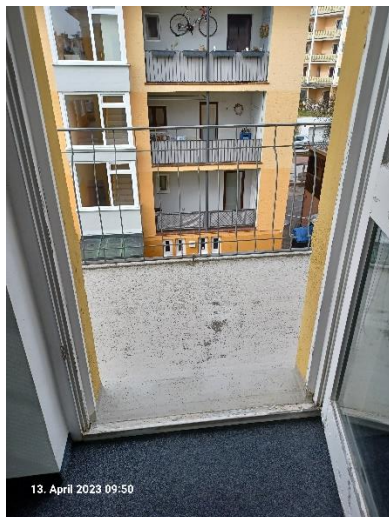
Fenster aus den 1970er  
Server der VHS

Kleiner Balkon  
Balkonboden und Geländer - saniert

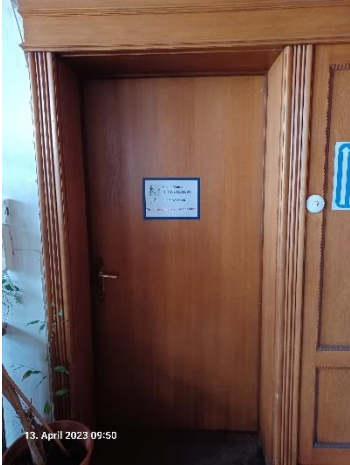
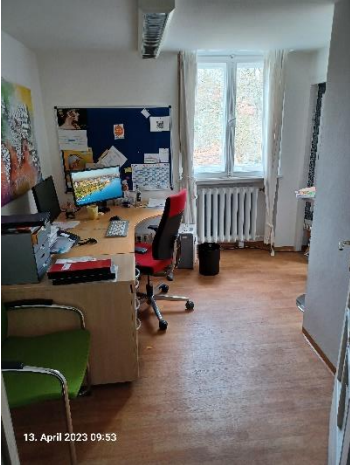
Aufgang zum 3. OG (DG) + kleines Büro links im 2. OG:

| <p>13. April 2023 09:54</p> | <p>'2. "Raum" unter der Holztreppe vom Aufgang zum 3. OG (DG)<br/>Dieser Raum ist nur über das Büro zugänglich.</p> <p><b>Brandschutz!</b></p> | <p>13. April 2023 09:55</p> |

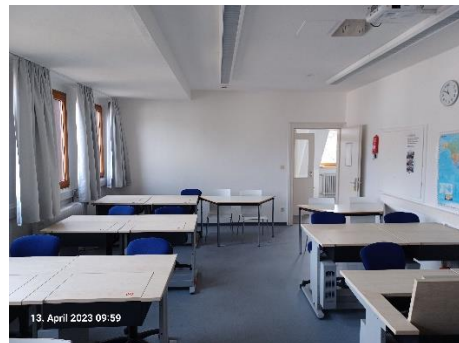
Rückgebauter Waschtisch

"Not" Rettungsweg

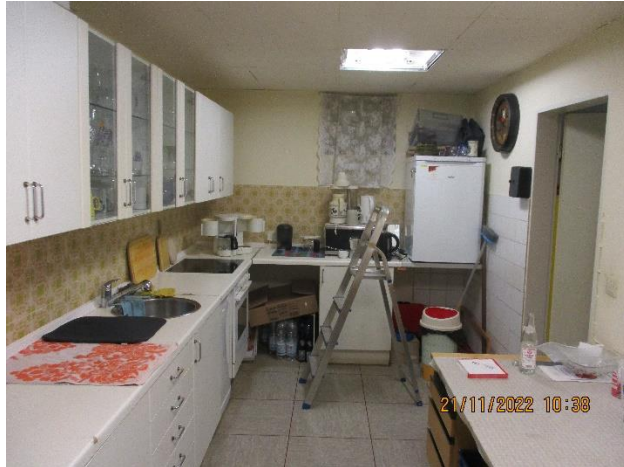
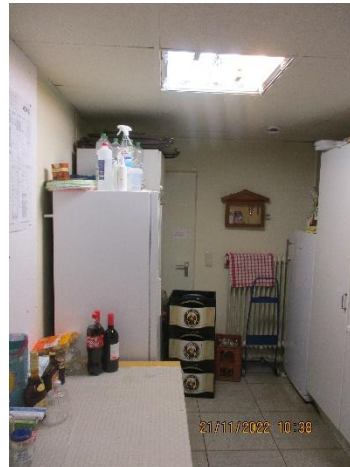
Küche – Zugang nur über großem Aufenthaltsraum:

Türe hinten: möglicher 2. RW  
über VHS Räume im EG

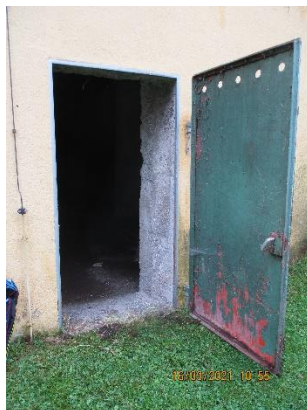
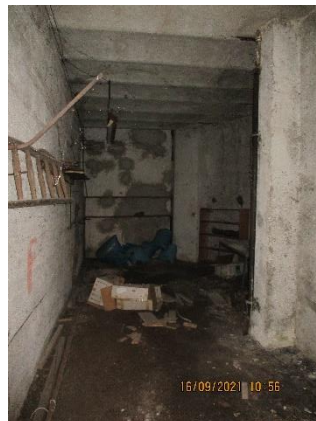
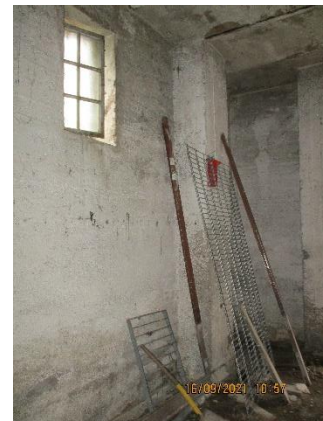
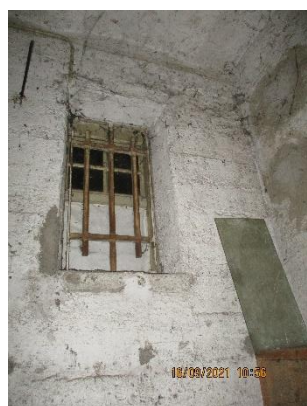
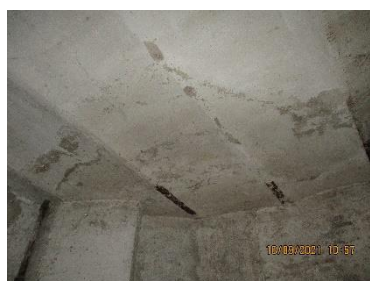
Erdfeuchter Raum unter der Terrasse:

Decke

Der Raum wurde bis 2005 von  
dem Betriebshof – Gärtnern als  
Überwinterungsraum für Pflanzen  
genutzt
